COMMUNE DE PARTHENAY (79200)

11, rue Louis Aguillon

PROCES-VERBAL DE DESCRIPTION IMMOBILIÈRE

L'AN DEUX MILLE VINGT ET LE NEUF JANVIER

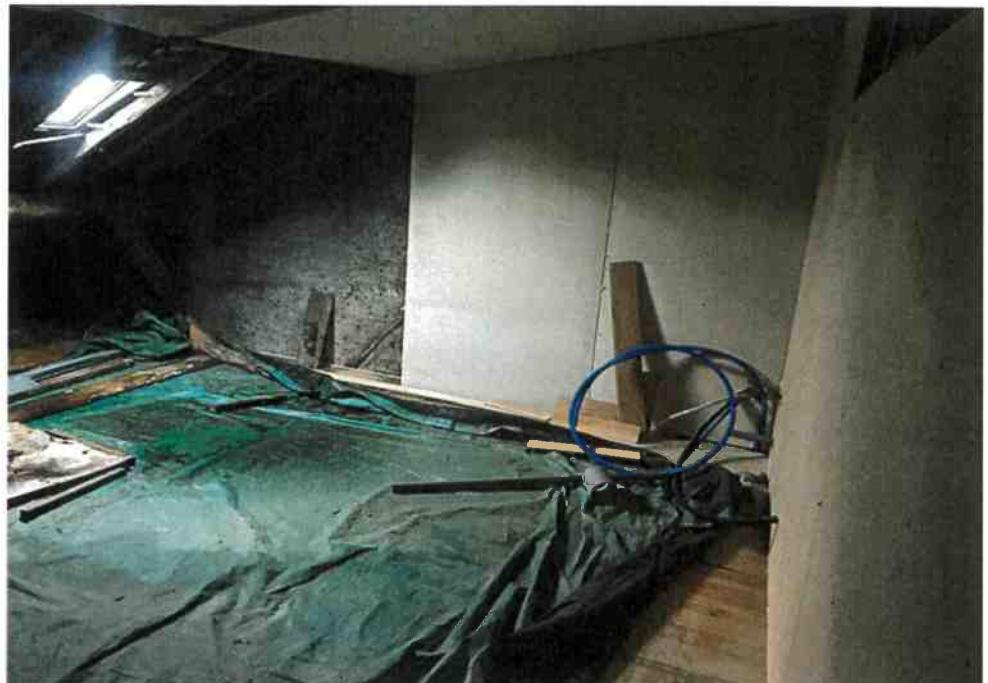
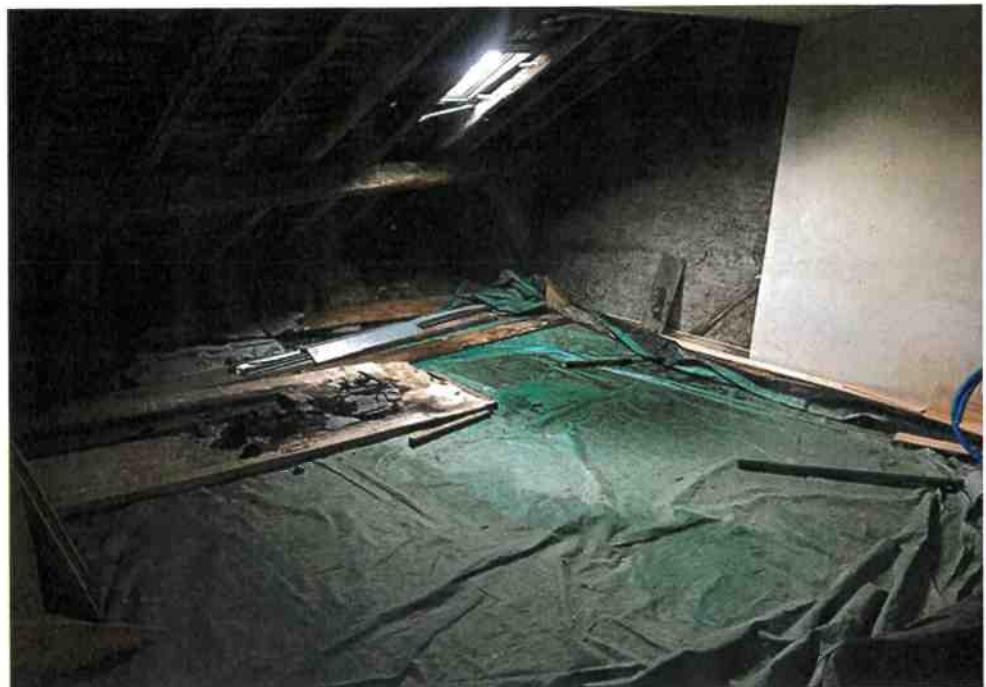
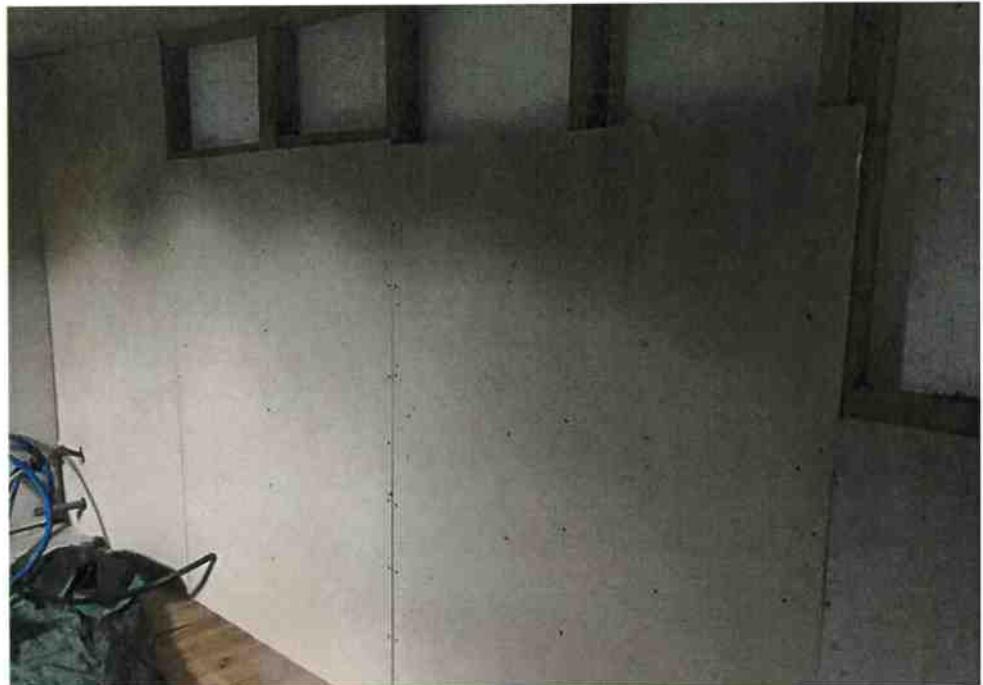
La toiture présente des défauts notamment d'importantes infiltrations.

Je constate immédiatement en haut et à droite de l'escalier dans la pièce côté rue, une fuite dans la toiture. Le sol est en parquet en sapin, les murs sont en placoplâtre, lambris bois au plafond.

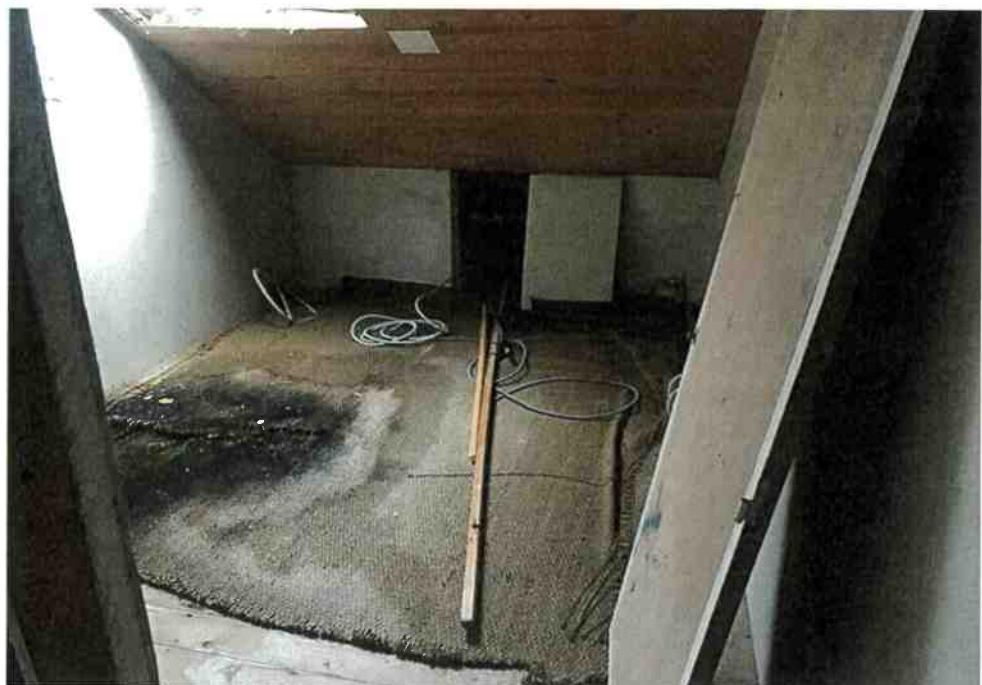
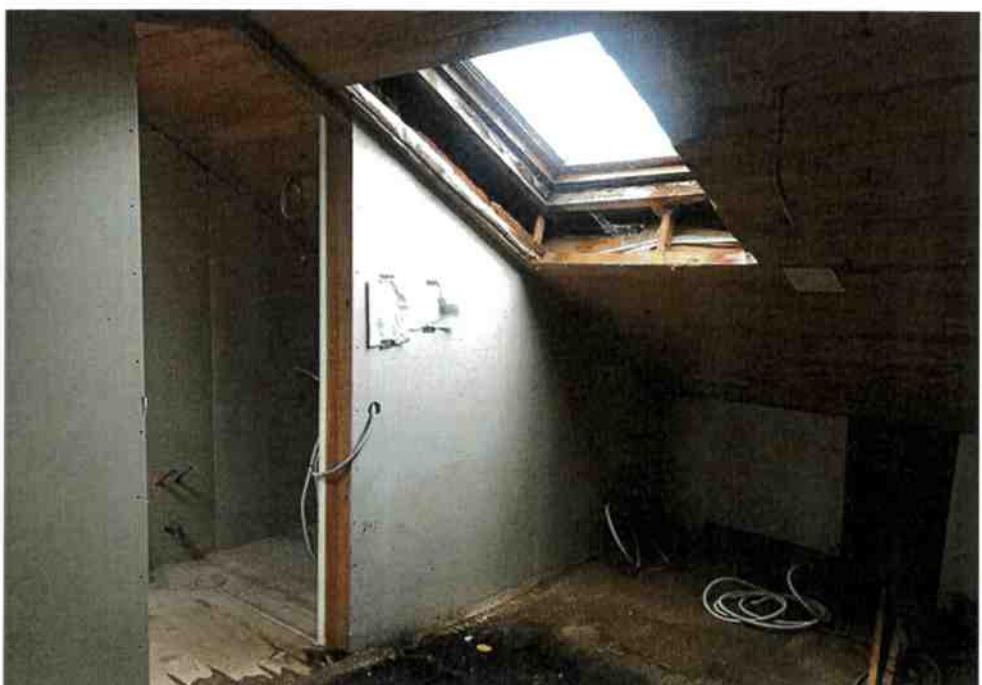
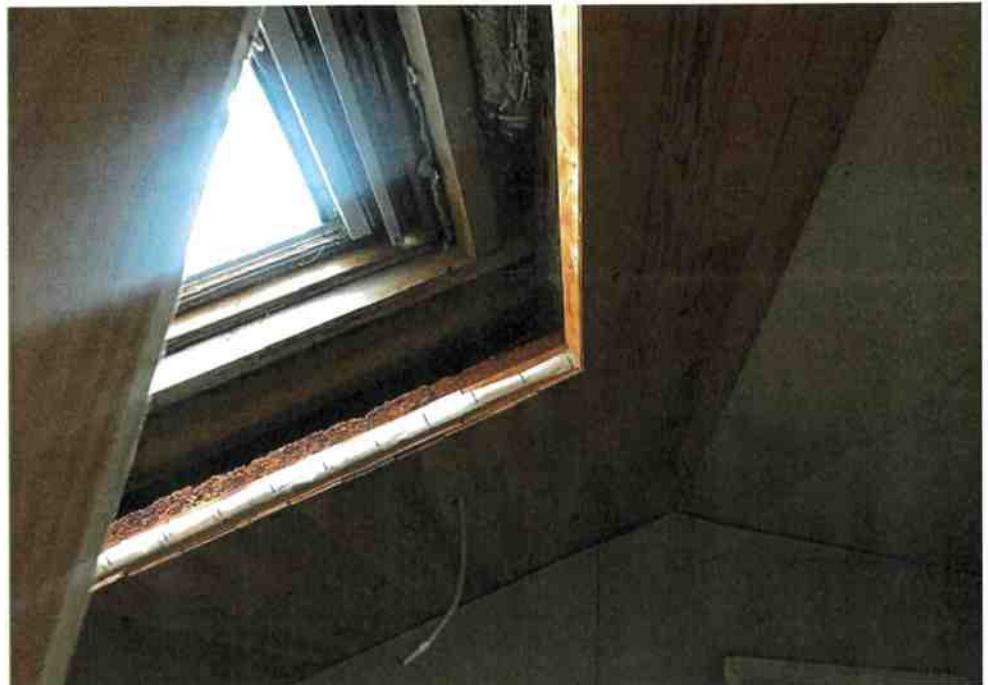
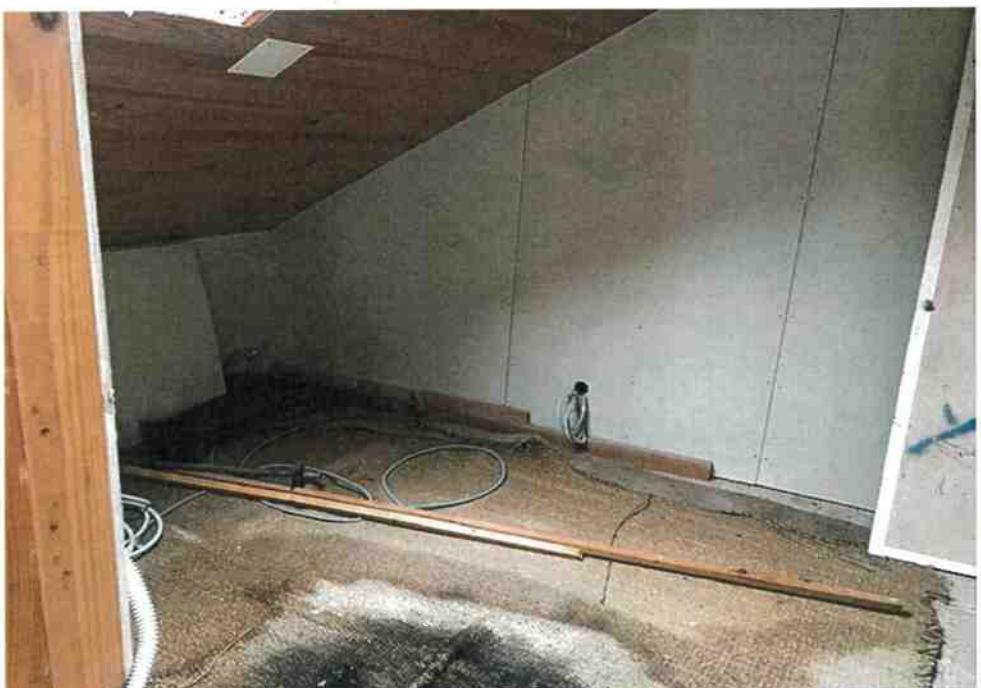
En haut de l'escalier à gauche, il y a une pièce côté jardin en cours de rénovation avec un emplacement pour un velux. Une fuite importante est présente au niveau du faitage de la toiture.

Je note de la laine de roche au plafond recouvert de lambris en bois
Une bouche de VMC également présente, des plaques de placoplâtres aux murs, et
un isolant en polystyrène d'environ 10 cm d'épaisseur.

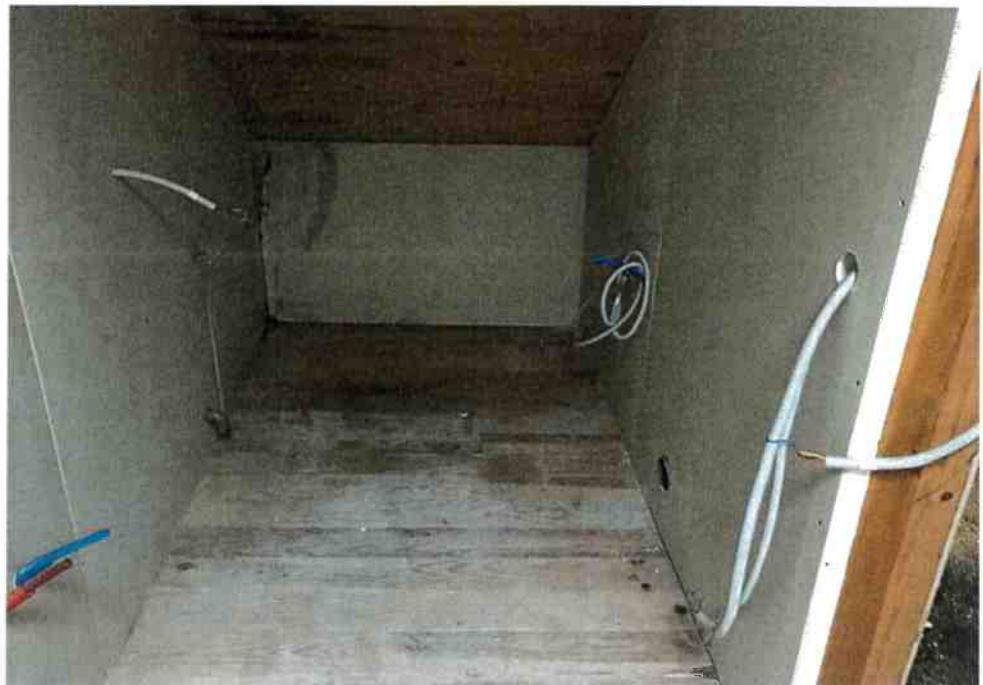
En suivant, une salle de bains à terminer : aux murs des plaques de placo-plâtre avec un plancher bois au sol et des lambris au plafond. Il n'y a actuellement pas de porte installée.

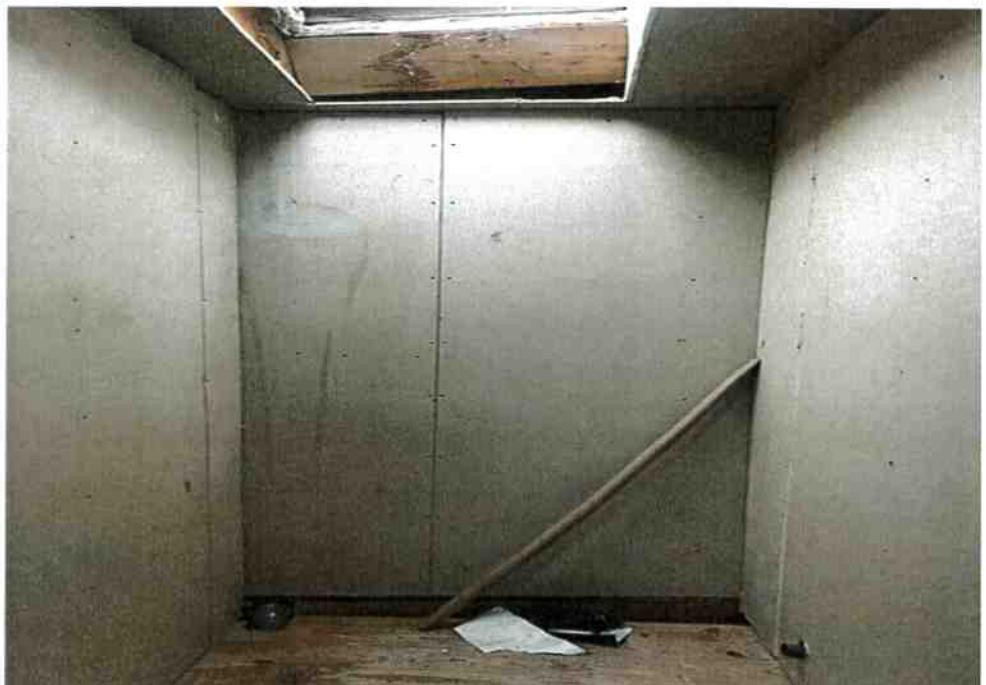
L'emplacement d'un velux est visible. Il n'y a pas de fuite visible.

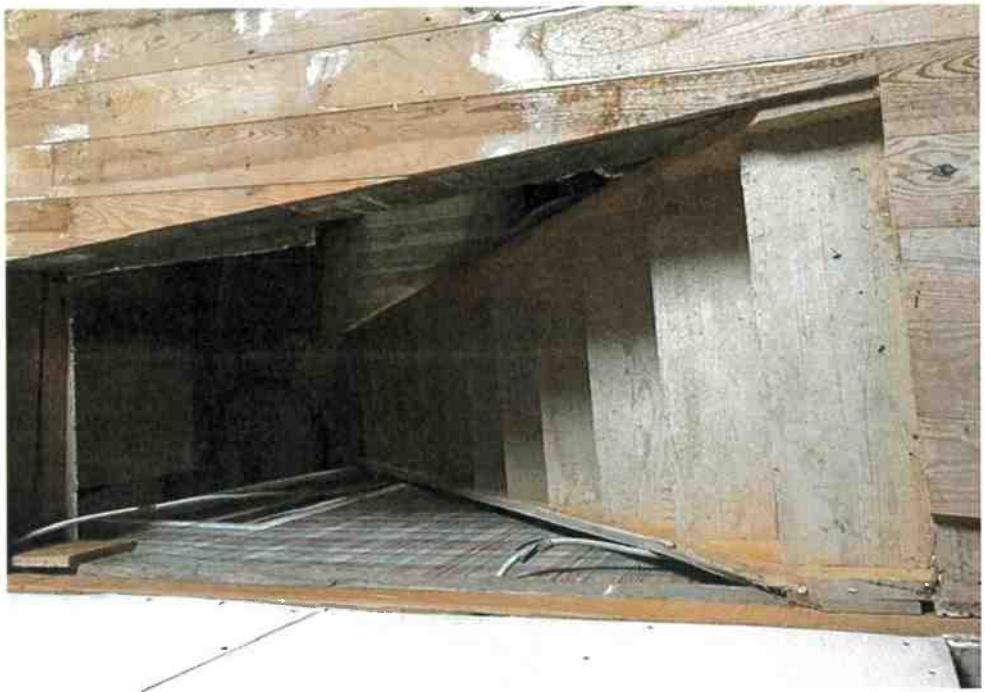
L'escalier permettant d'accéder à l'étage inférieur est un escalier en bois qui semble basculant.

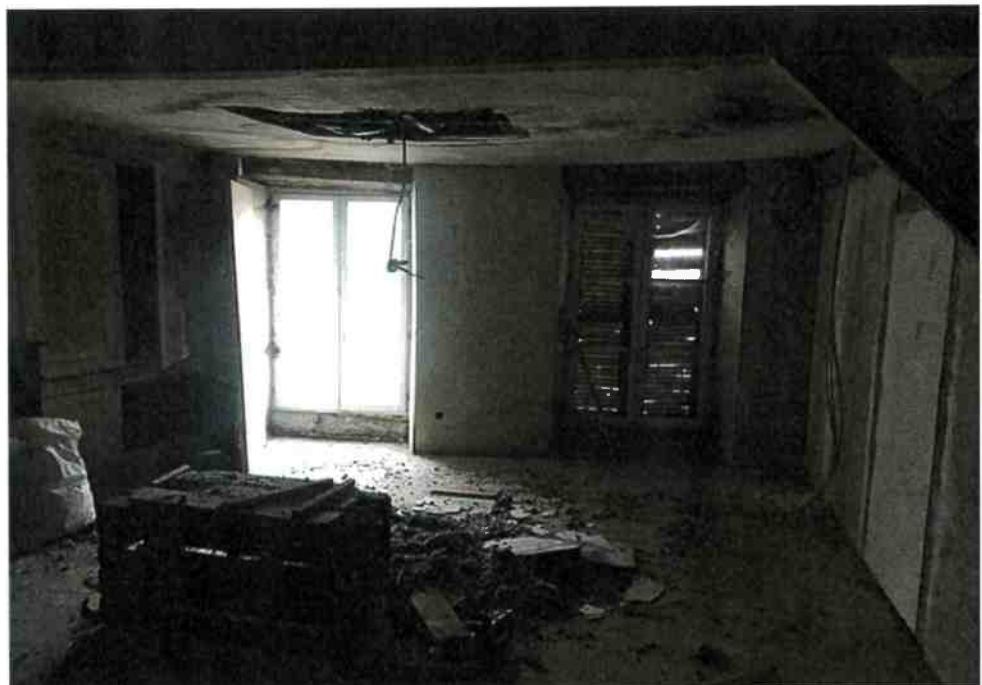
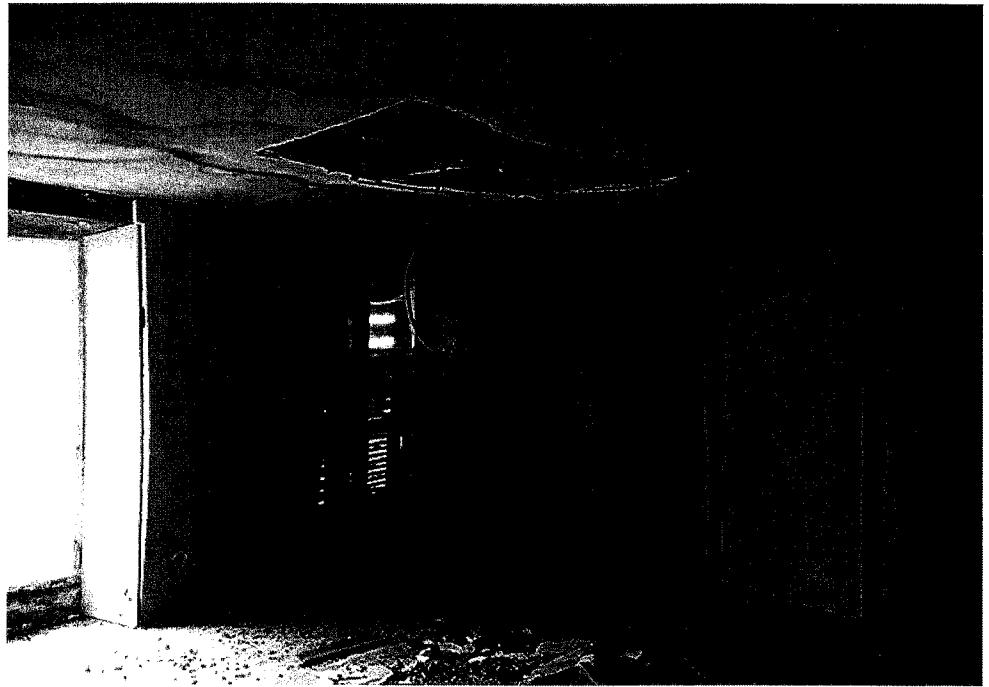
Pièce côté rue :

Dans cette pièce à terminer, je constate immédiatement qu'une partie du plafond s'est effondrée dû à une infiltration d'eau en provenance de la toiture.

Il y a également une deuxième fuite qui est visible dans le placard de cette pièce près de la cheminée.

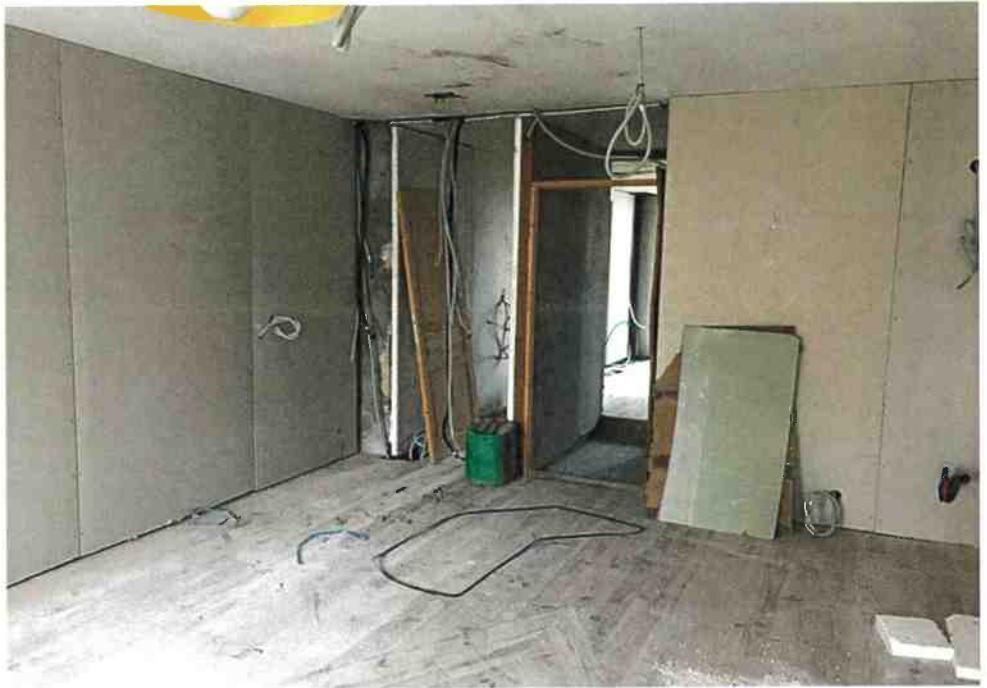
Une tache d'humidité est visible au plafond

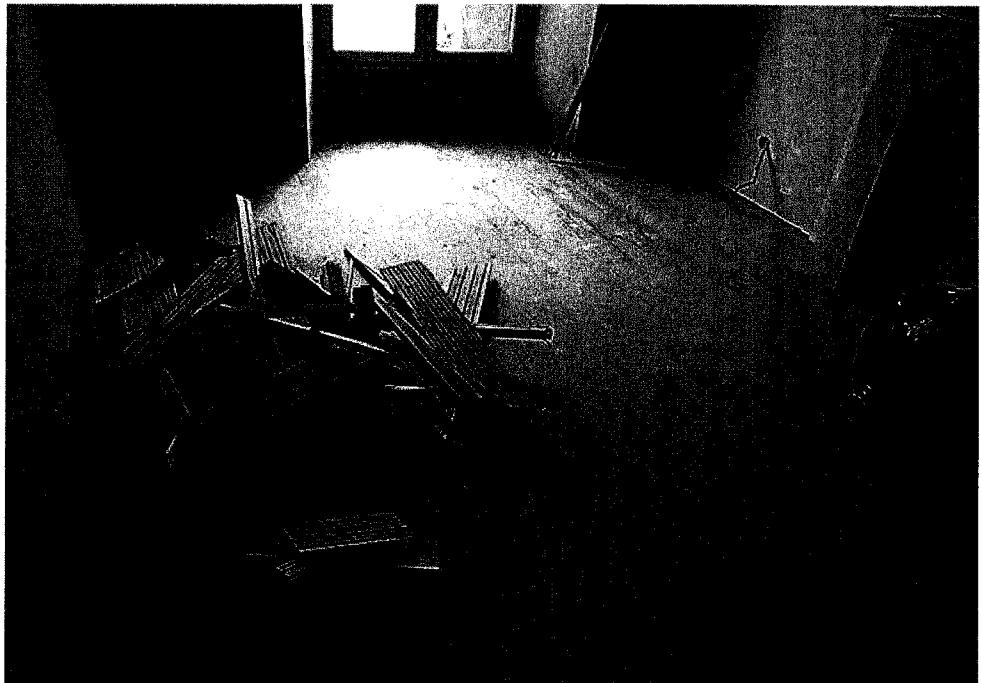
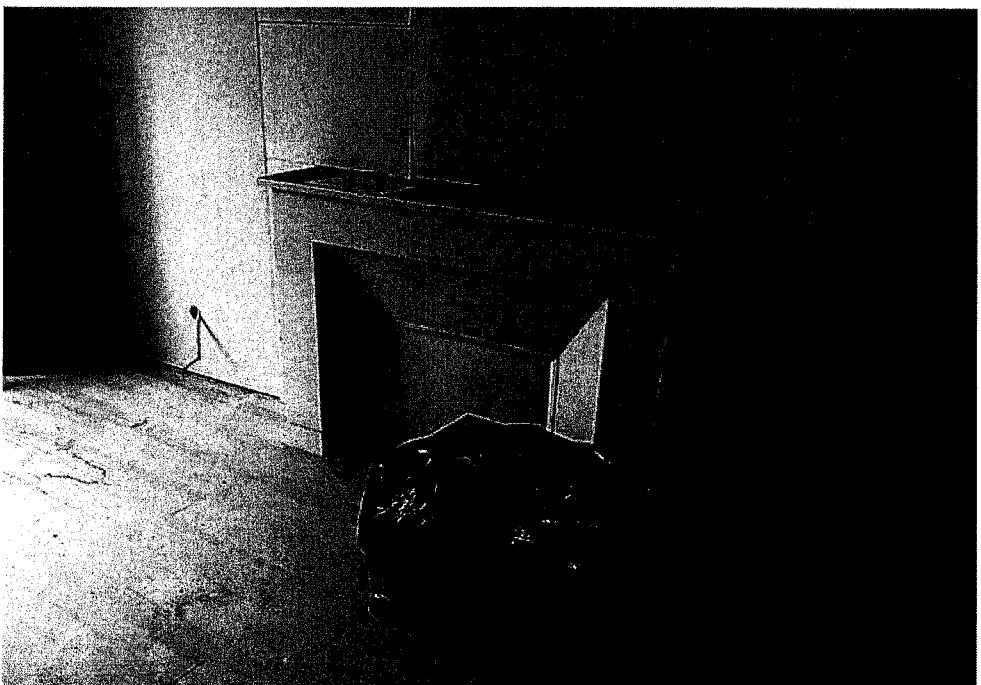
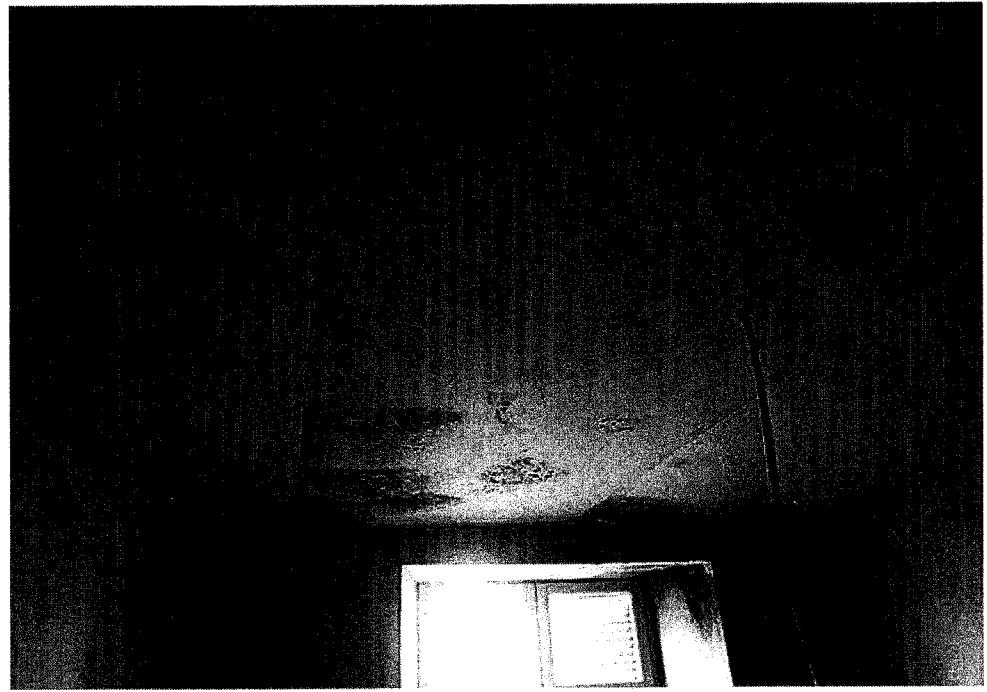
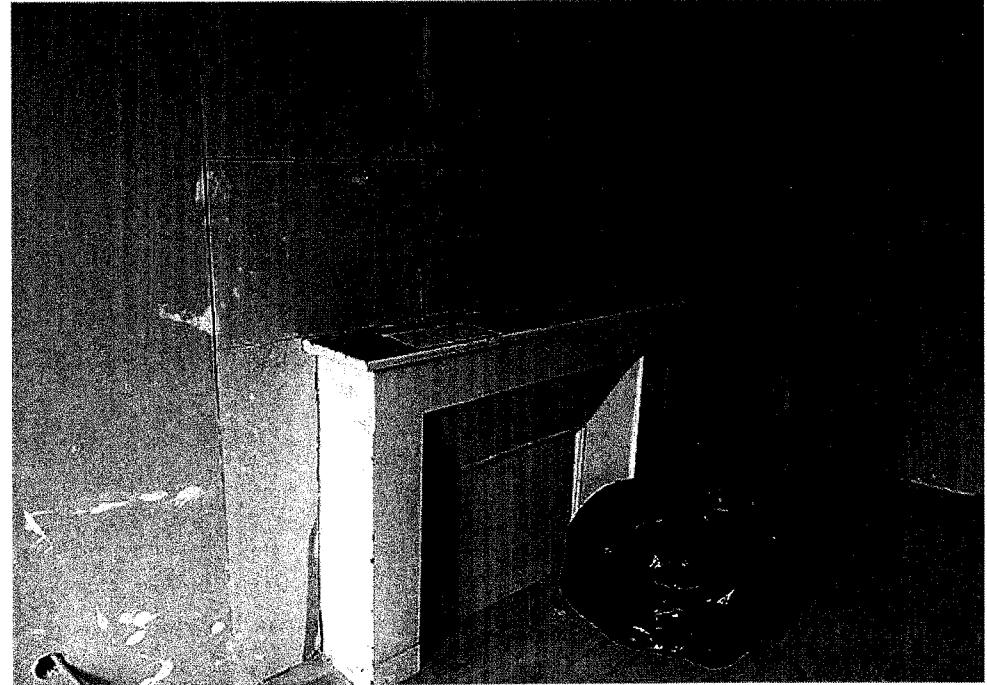
Pièce côté jardin :

Je note des infiltrations au niveau du plâtre. Le plafond est en placoplâtre. Placoplâtre aux murs avec isolant mince.

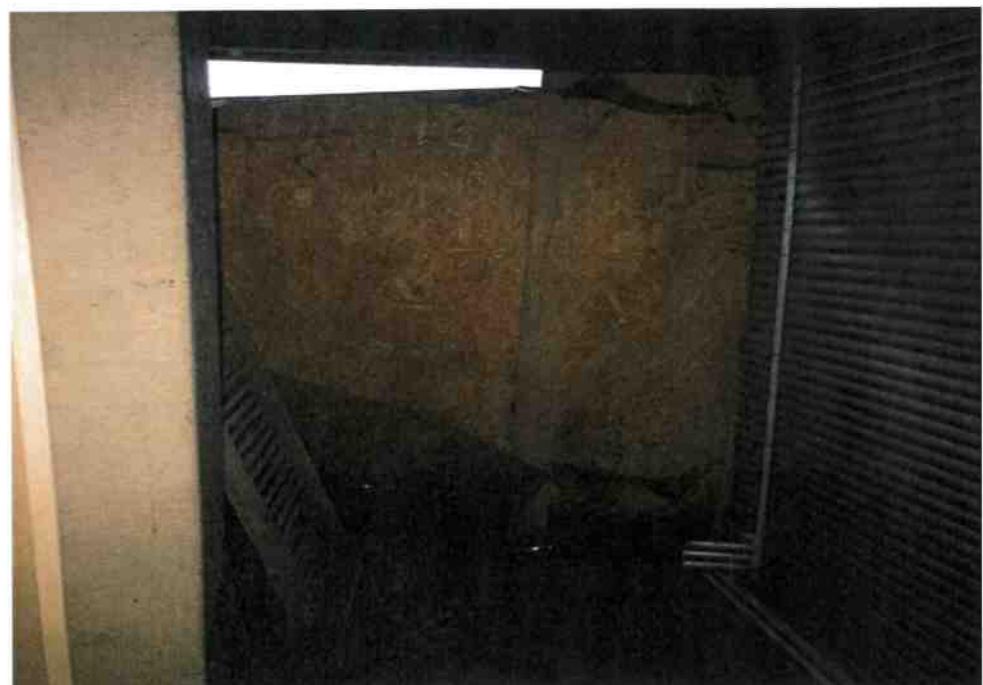
Ancien magasin en cours de rénovation, les travaux sont à terminer.

Je note que les travaux en cours laissent apparaître que le plafond allait être abaissé.

Une vitrine commerciale cassée est toujours présente.

Côté rue, des plaques d'OSB servent actuellement de portes
