COMMUNE DE PARTHENAY (79200)

11, rue Louis Aguillon

PROCES-VERBAL DE DESCRIPTION IMMOBILIÈRE

L'AN DEUX MILLE VINGT ET LE NEUF JANVIER

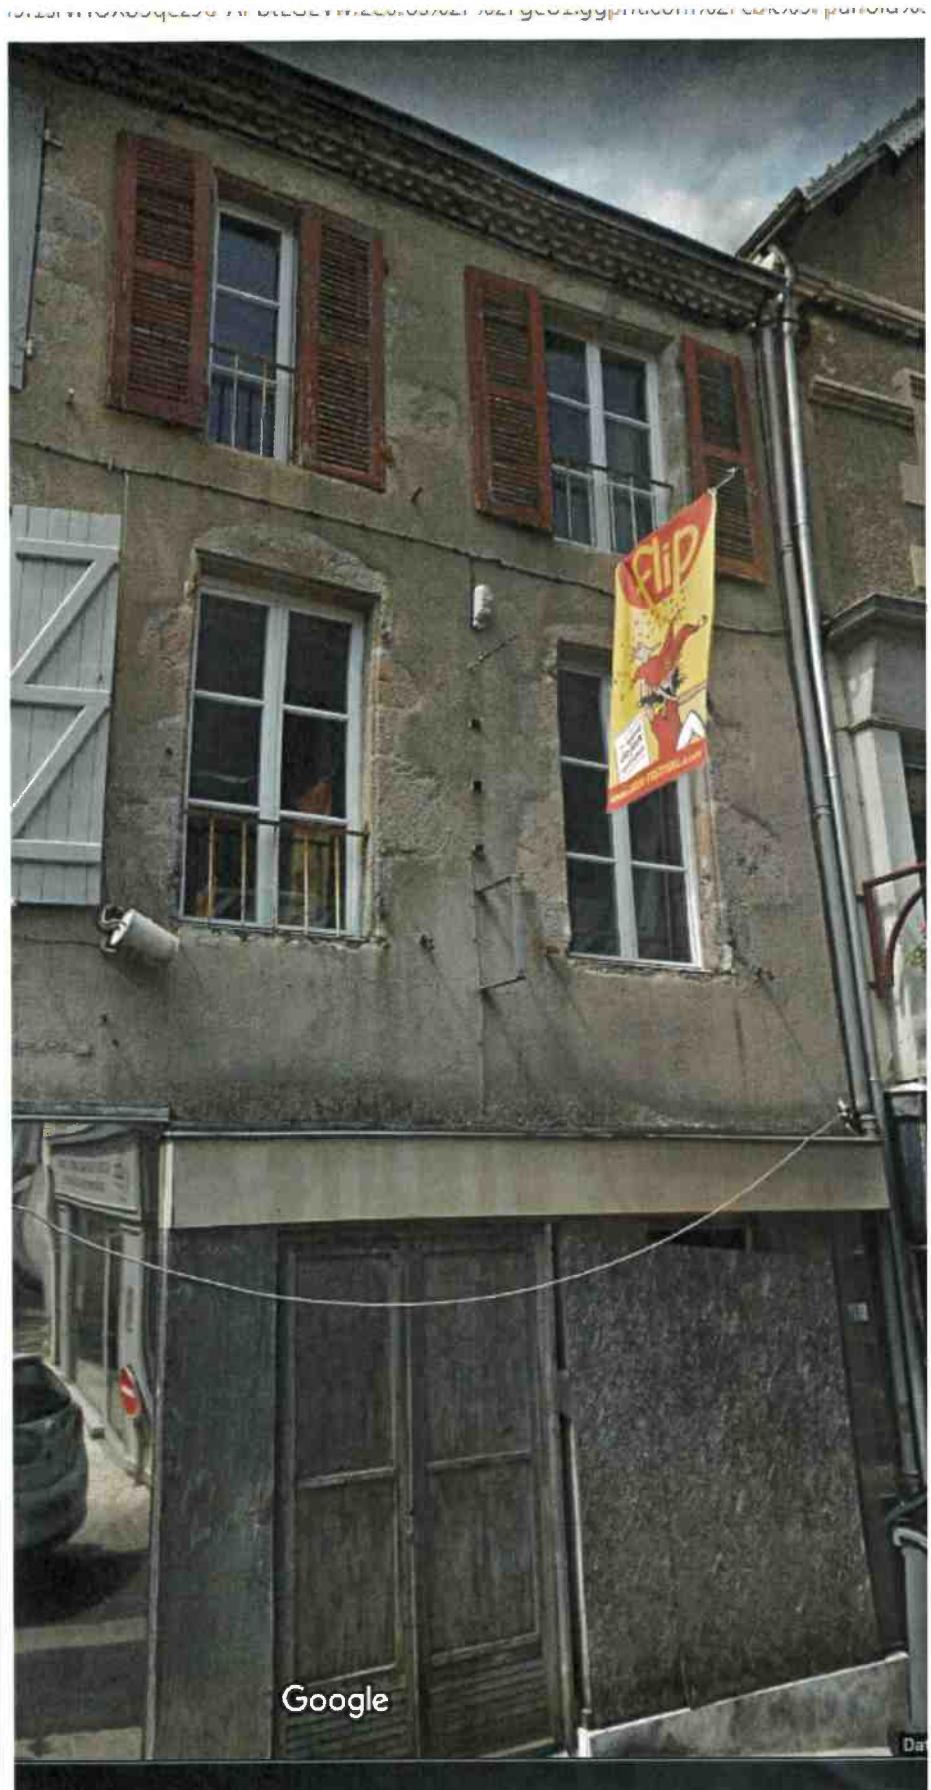
Vu de la façade côté rue (vu google)

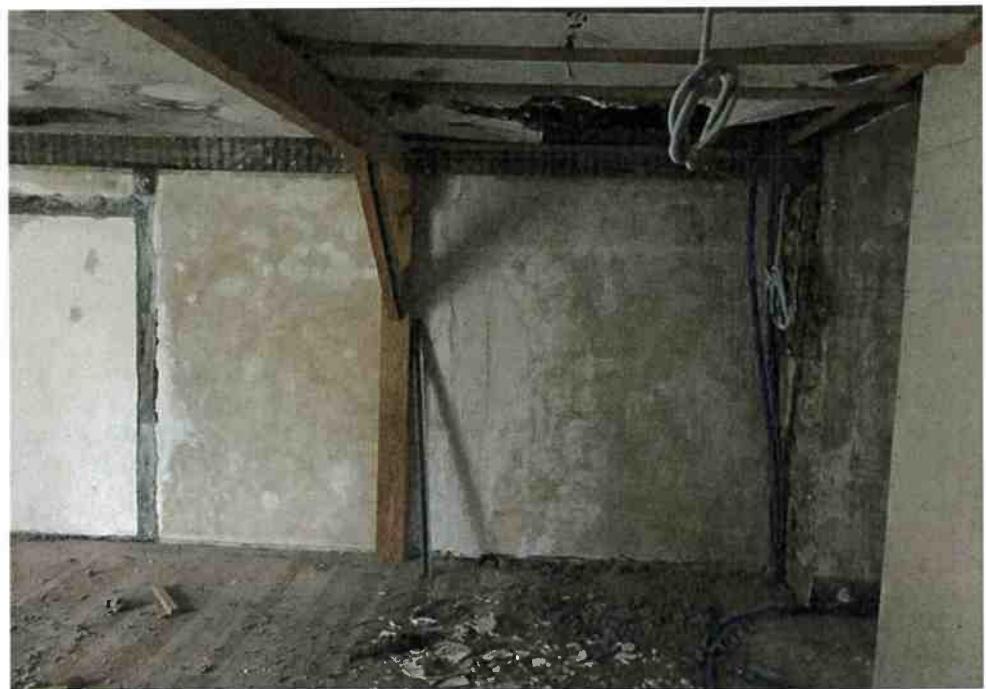
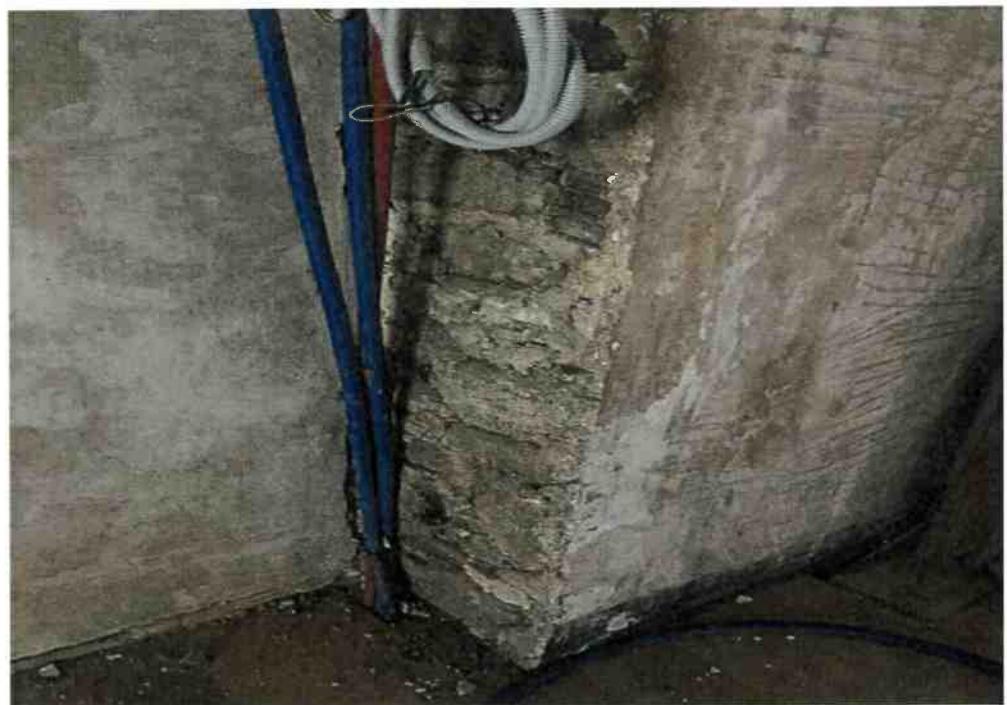
Le sol est un plancher en sapin, les murs sont en placoplâtre et moellons. L'isolant est un polystyrène, posé sur les murs en pierre côté rue.

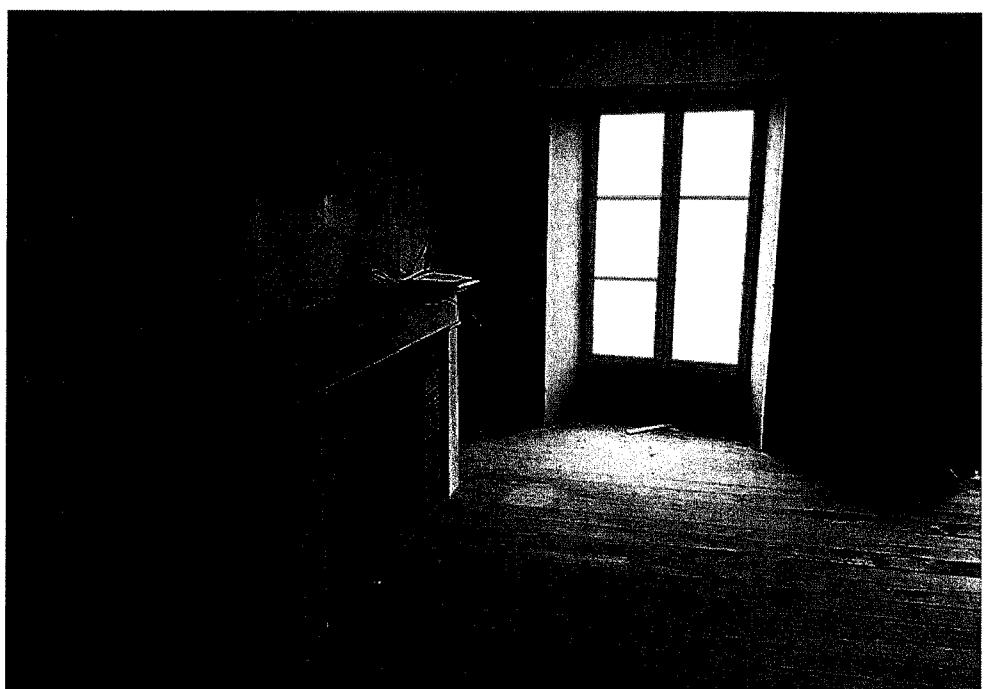
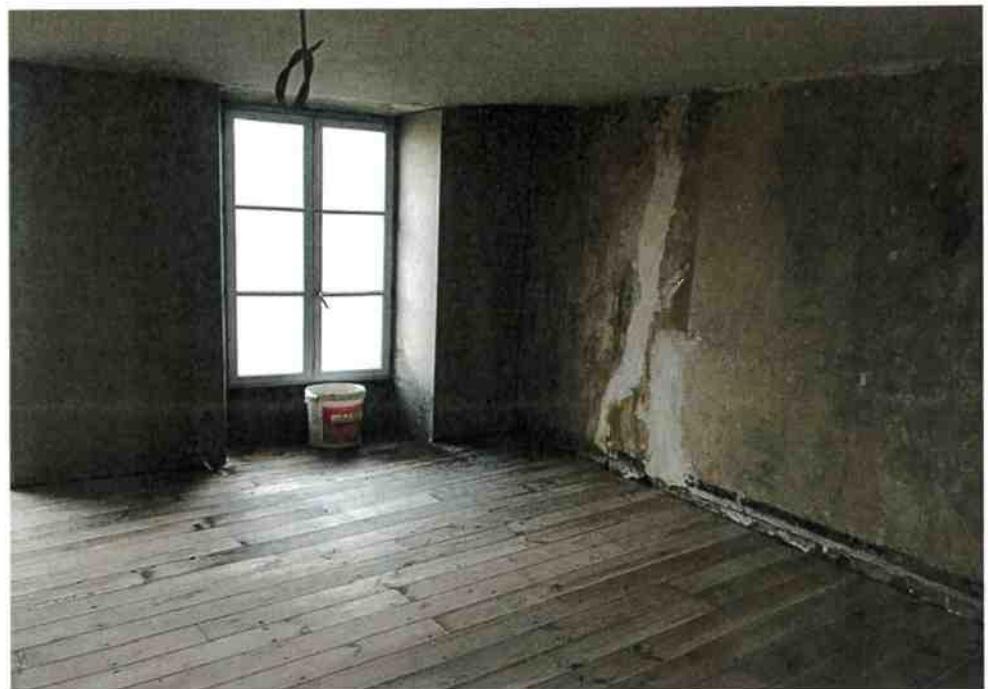
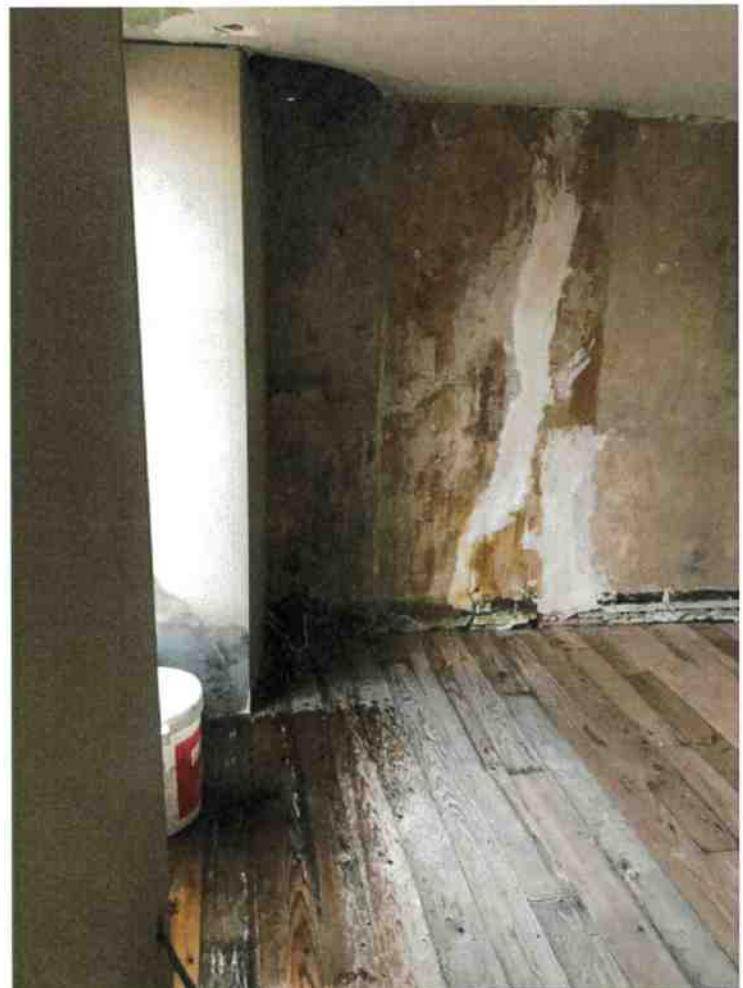
Au deuxième étage côté jardin

Au sol en parquet composé de bois sapin, une cheminée en brique, des fenêtres sans poignée et les murs sont en moellon.

Il y a un isolant mince en polystyrène sur le mur côté jardin.

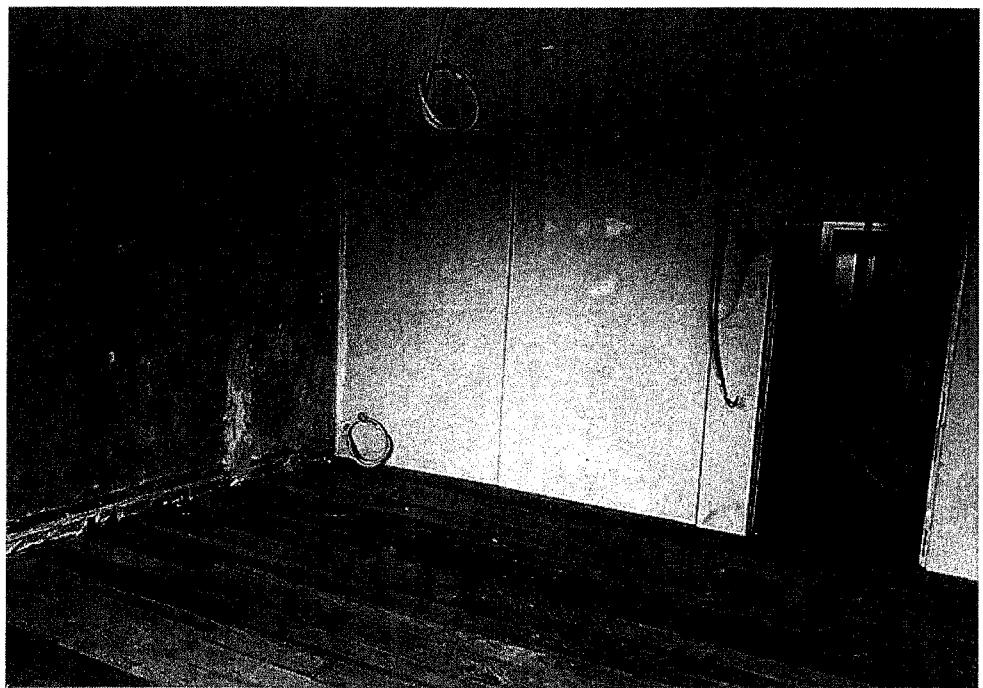
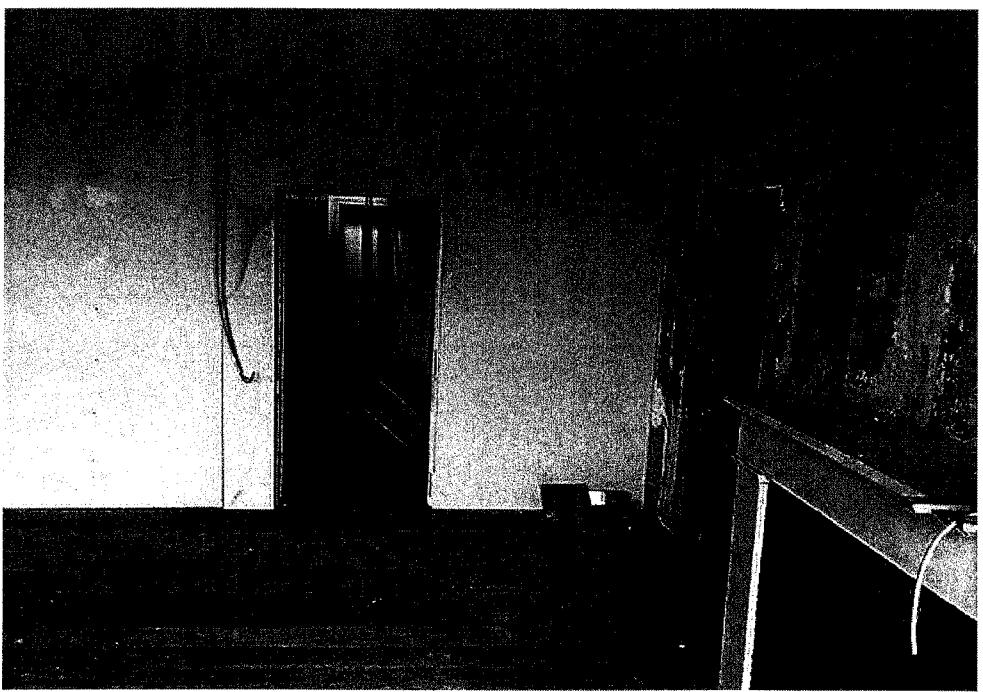
Un mur en placoplâtre a été créé pour délimiter la pièce.

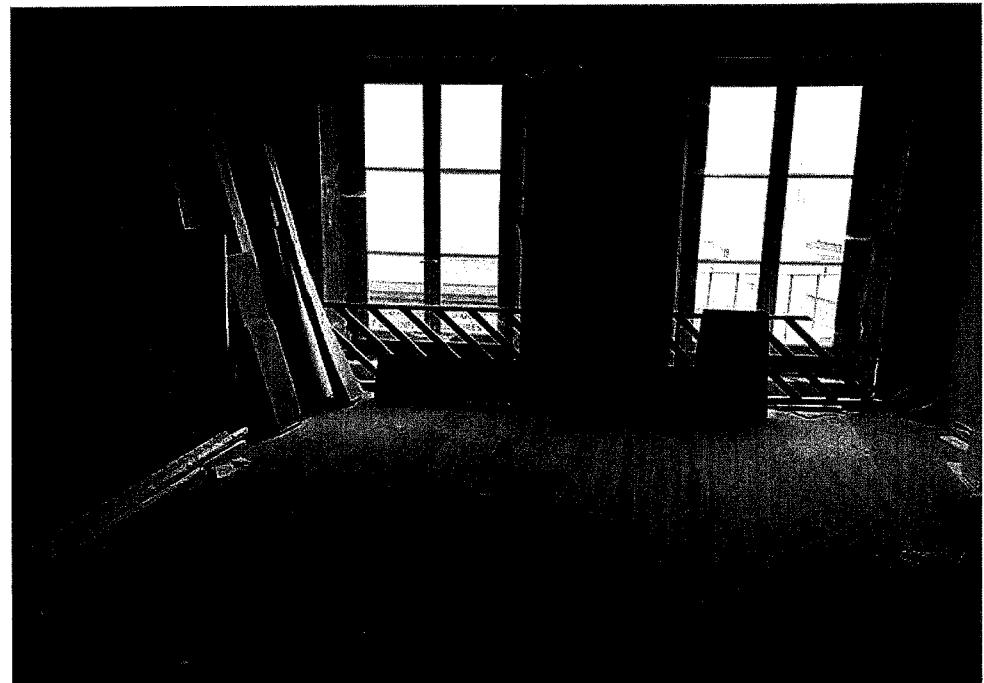
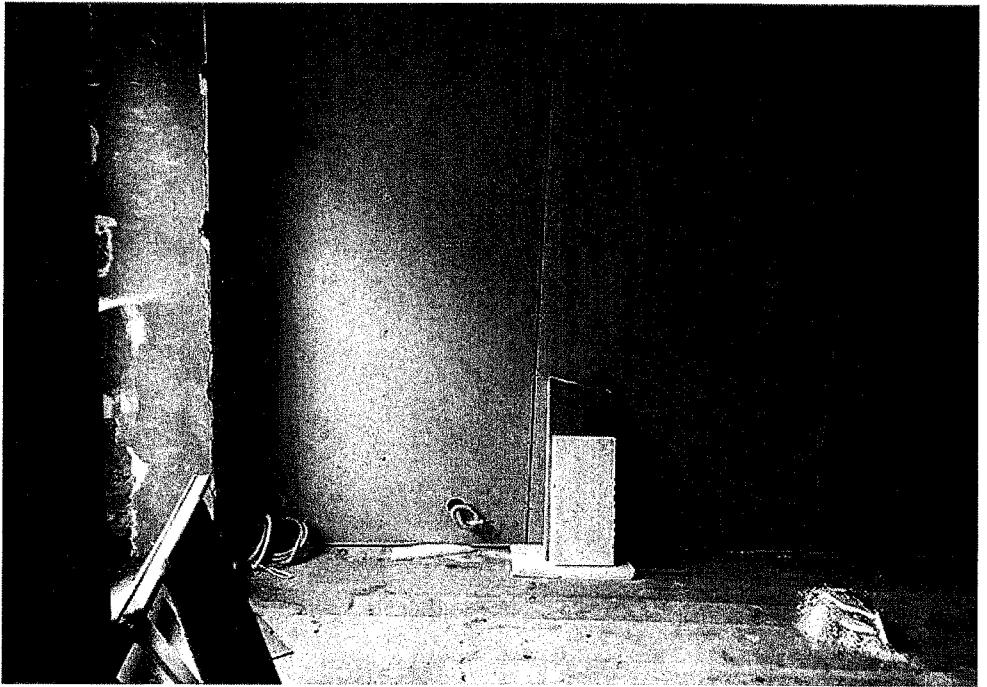
Pièce côté rue : Les travaux sont à terminer

Le sol est en parquet bois sapin, murs en placoplâtre et plafond en plâtre. Il y a une cheminée dans cette pièce. Une moulure est existante au-dessus de la cheminée

Sur le seuil, je note la création d'un mur en placoplâtre avec isolant. Les câbles et les fils électriques sont visibles.

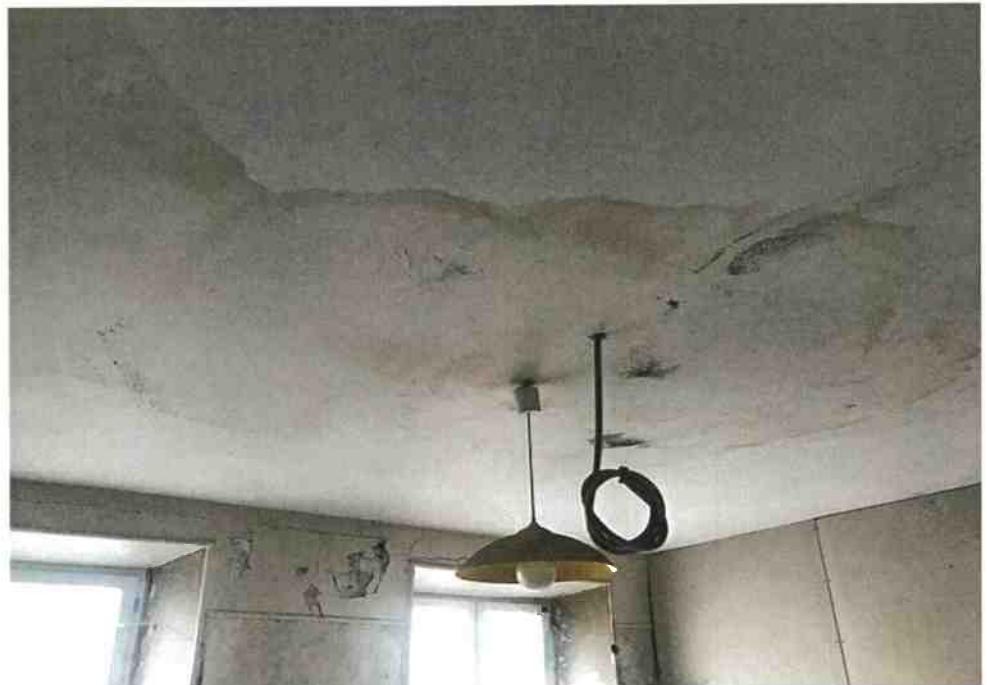
Une tache d'humidité est visible au plafond

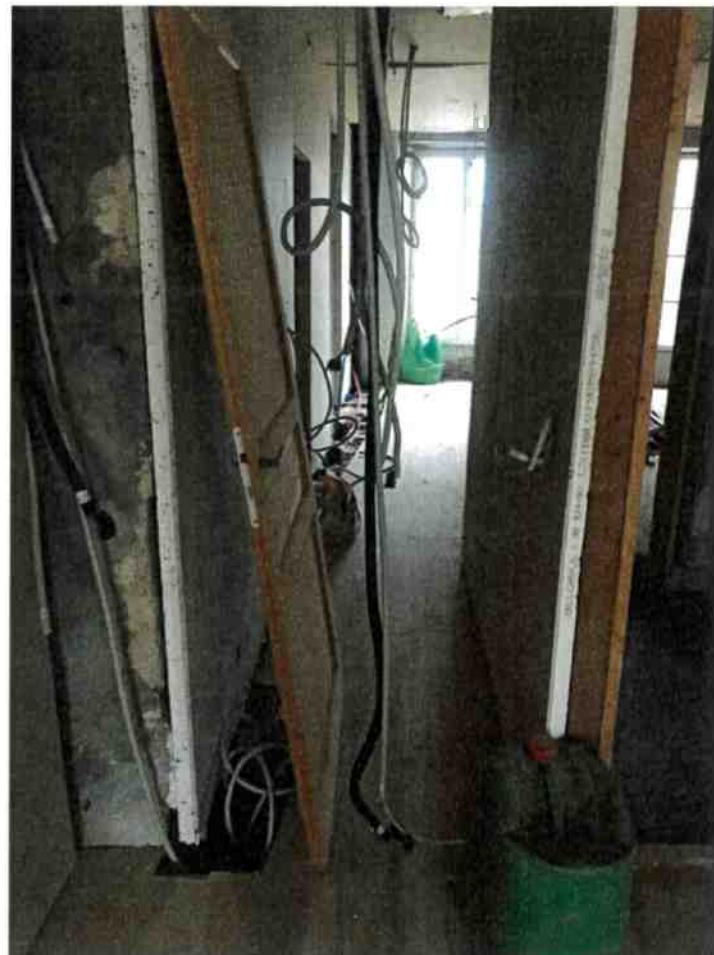
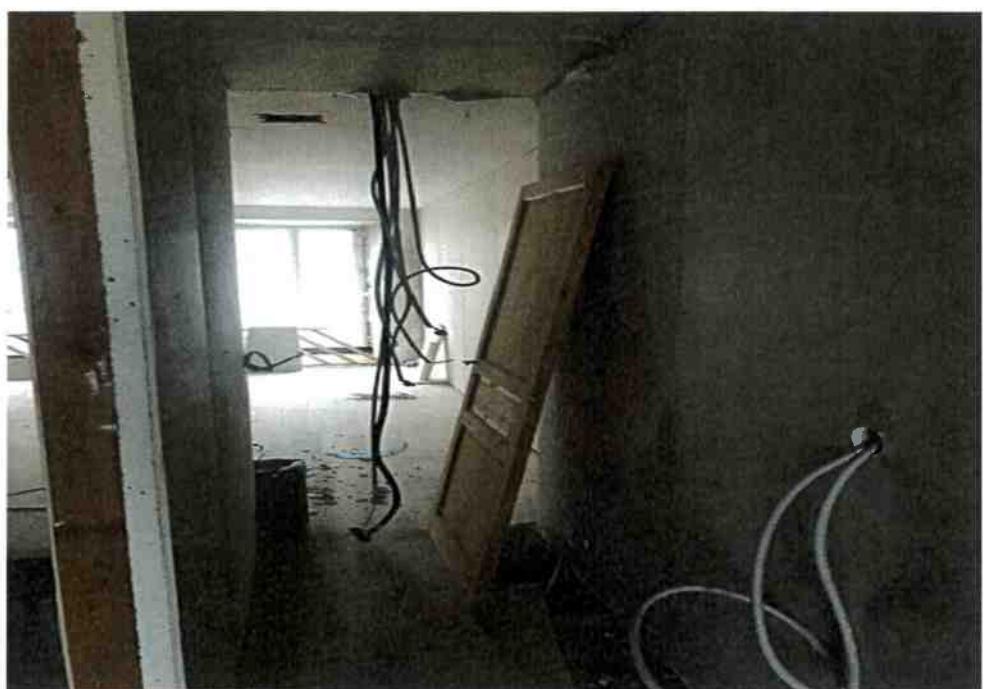
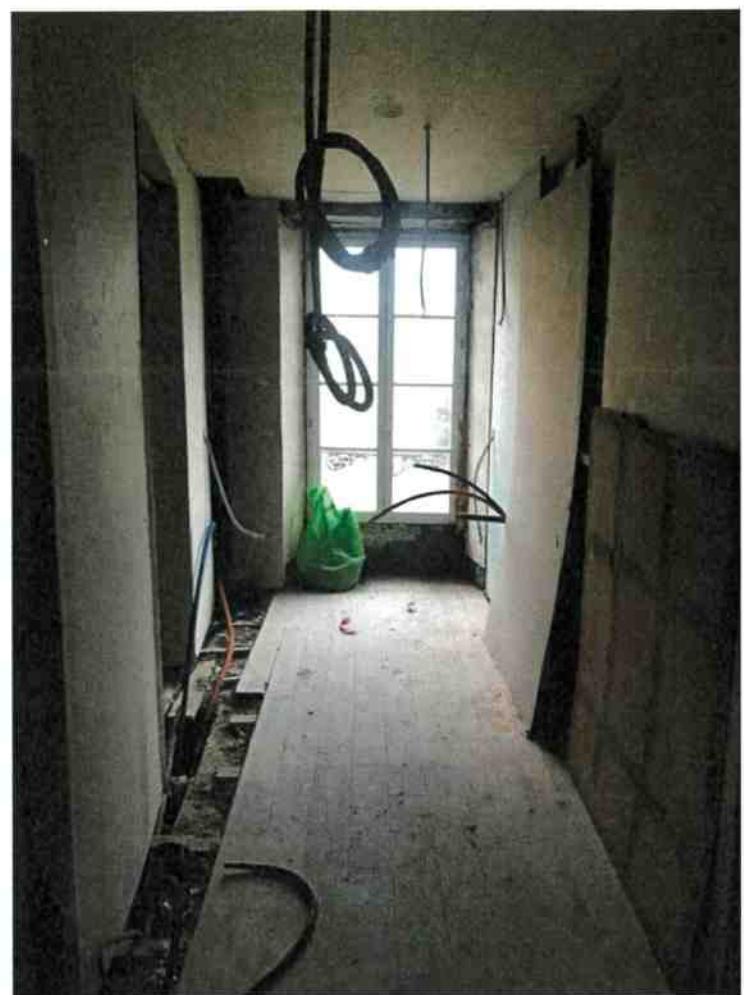
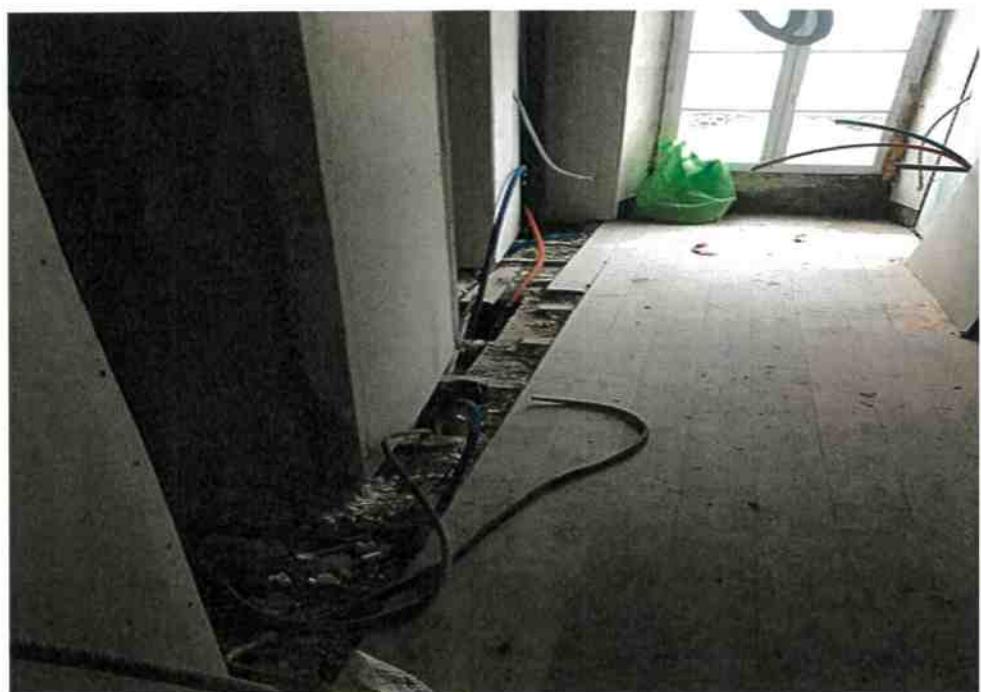
Une salle de bains est en cours de création. L'accès est possible vers les deux pièces. Le sol est identique. Je note des arrivées d'eau et d'électricité.

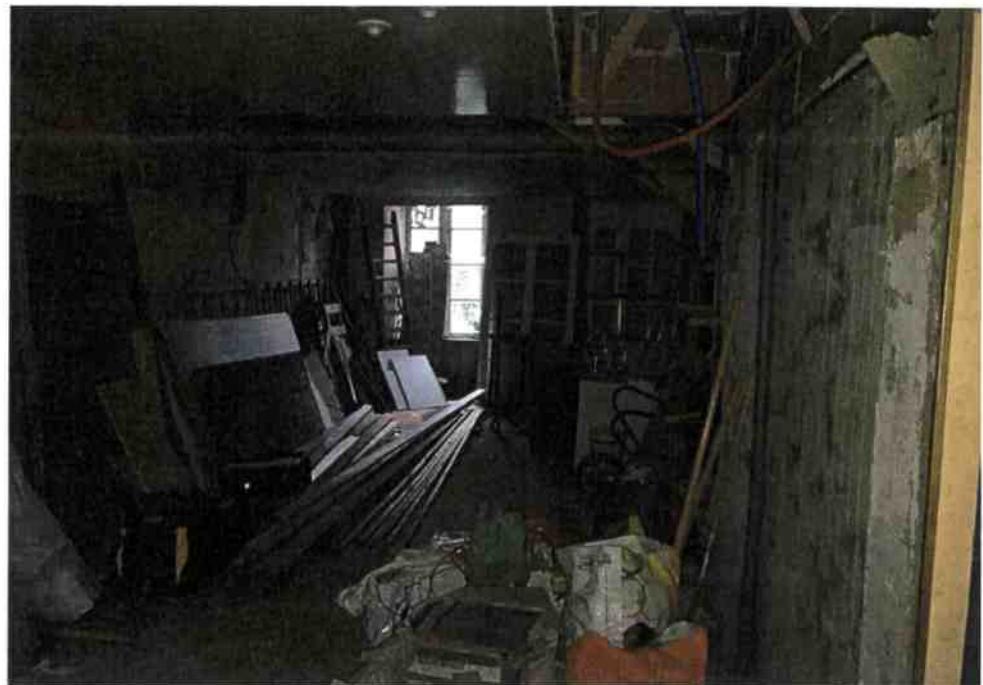
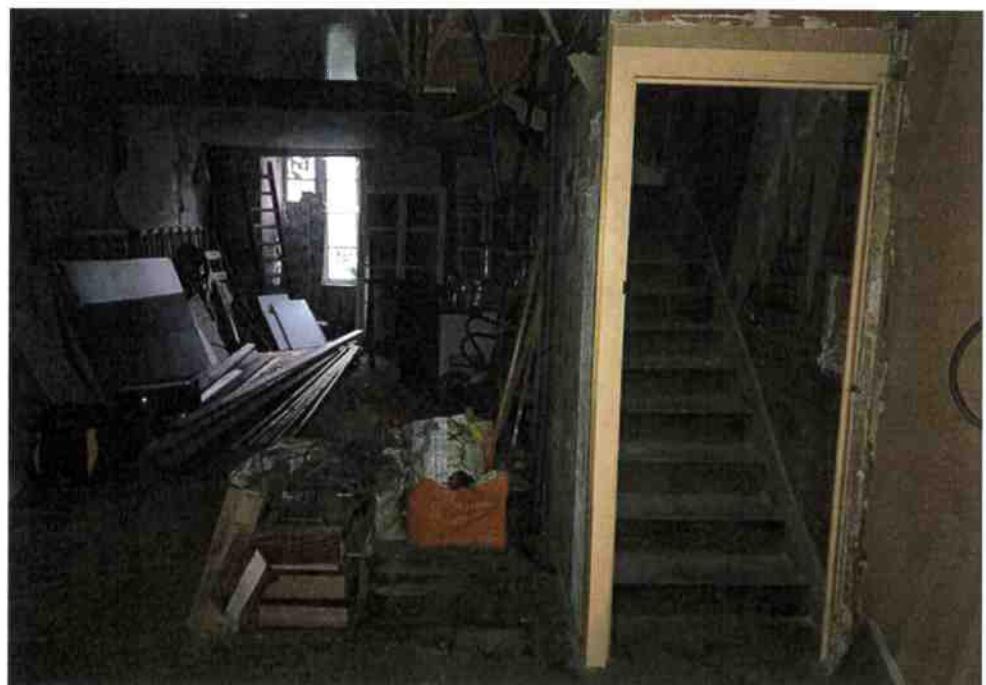
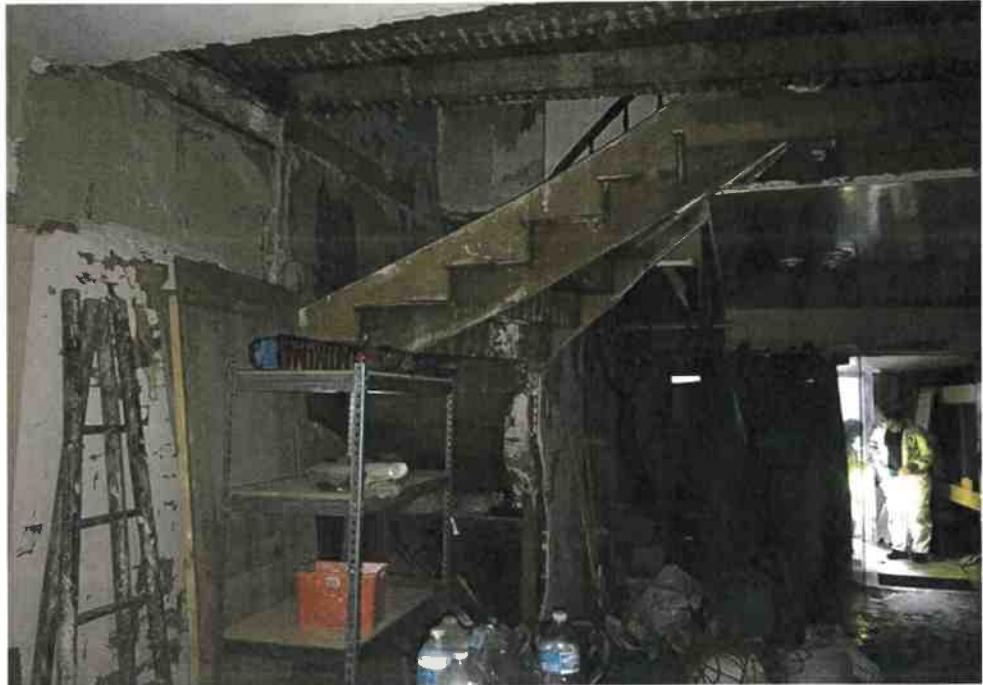
La pièce unique

Dans cette pièce principale au rez-de-chaussée, il y a un ancien plafond qui est en brique et placoplâtre.

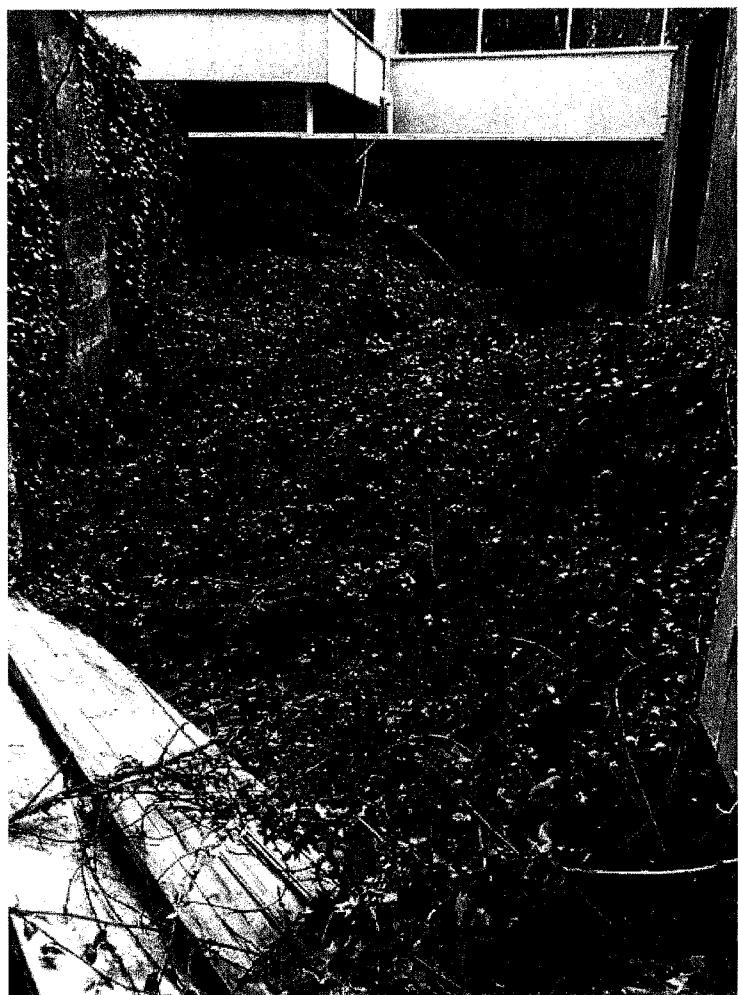
Vu sur la courvette clos de murs
